TECHNISCHES BULLETIN

Modell/Variante:
Rover 200/400 (XW)

Nr.: TB0089 Ausgabe 1
Datum: 29.01.2003
Abschnitt: KAROSSERIE

Title:
GURTSTRAFFER – NICHT MEHR VERFÜGBAR

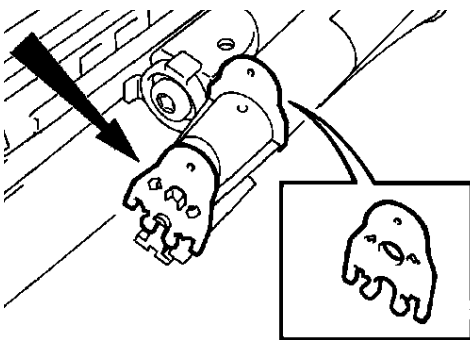
1

**VORSICHT:** Vor Entfernen des Sitzes oder des Gurtstraffers sicherstellen, dass der **ROTE** Wartungsschlüssel in den Schlitz des Gurtstraffers eingeführt wurde. **Abbildung 1** zeigt die Position des Wartungsschlüssels (mit Pfeil gekennzeichnet) sowie den Einfügepunkt des Schlüssels (Einsatz). Dies ist wichtig, um ein versehentliches Auslösen zu verhindern.

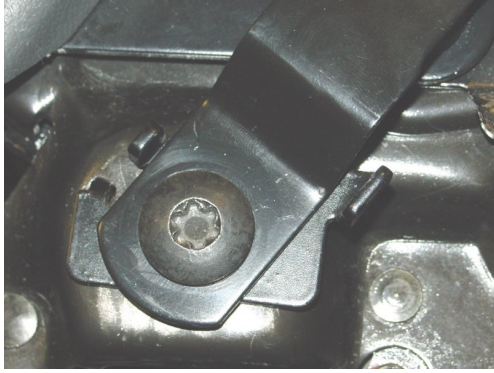
1. Den Vordersitz aus dem Fahrzeug ausbauen, s. Werkstatthandbuch-Reparaturnummer [78.10.44/99](#).
2. Das Vorspannermodul entfernen und entsorgen, s. Werkstatthandbuch-Reparaturnummer [77.73.75](#).
3. Eine neue massive Sicherheitsgurt-Peitsche und Anti-Rotationshalter beschaffen (s. *Teileinformationen*).
4. Die massive Sicherheitsgurt-Peitsche wird mit Befestigungsschraube und wellenförmiger Unterlegscheibe geliefert. Die wellenförmige Unterlegscheibe an der Schraube montieren und Schraube durch die Peitsche anbringen. Mithilfe des Anti-Rotationshalters mit entsprechender Teilnummer die Peitsche am Sitzrahmen montieren (korrekte Position s. Abbildung 2).

HINWEIS: Die Anti-Rotationshalter dienen dazu, die Bewegung der Sicherheitsgurt-Peitsche einzuschränken.

5. Die Schraube der Sicherheitsgurt-Peitsche mit 32 Nm anziehen.
6. Den Vordersitz wieder am Fahrzeug anbringen und die Sitz-Befestigungsschrauben mit 45 Nm anziehen.
