MODELL/VARIANTE:  
**MINI**

Bull. Nr: **0031**  
CDS. ref: **R7532bu**  
Ausgabe: **1**  
Datum: **5.1.98**

**SITZKISSEN BESCHÄDIGT - UNGEHINDERTES UMLEGEN**

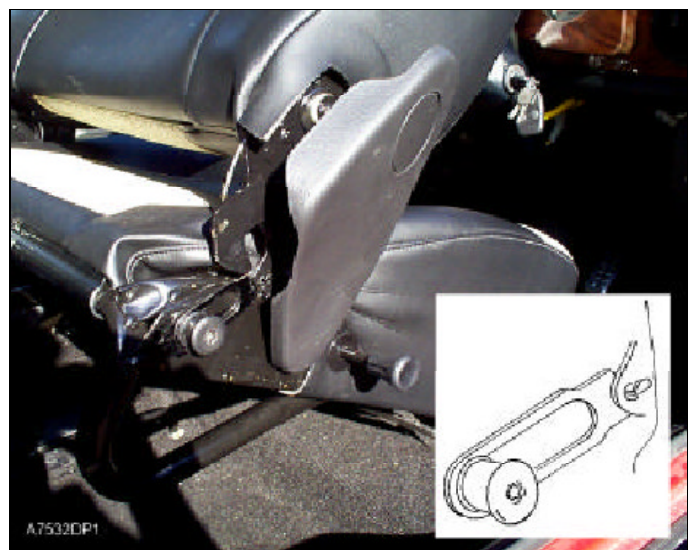
5. Haltestrebe mit Haken in freiem Loch im Scharnier befestigen (siehe Detailausschnitt im Photo oben).
6. Verriegelungsbolzen wieder montieren und anziehen, so daß der überstehende Bund oder die Federscheibe in den Schlitz der Haltestrebe greift. War ursprünglich eine flache Unterlegscheibe montiert, diese zwischen Haltestrebe und Sitzrahmen einbauen.

1. Auf einer Seite des Sitzes die hintere Befestigung der Abdeckung vorsichtig lösen, um Scharnier freizulegen. Hinweis: Die Abdeckung nicht zu stark biegen, um ein Abbrechen der Kunststoffbefestigungen oder Biegespuren an der Außenseite zu vermeiden.
2. Schwarzen Torx 50-Verriegelungsbolzen der Sitzfläche samt Kunststoffhülse entfernen. Ist zudem eine flache Unterlegscheibe montiert, diese für den Einbau beiseite legen.

7. Hintere Befestigung der Scharnierabdeckung montieren.
8. Den Vorgang auf der gegenüberliegenden Seite wiederholen.
9. Sicherstellen, daß sich die Sitzfläche ausreichend kippen läßt und daß der Sitz korrekt in aufrechter Haltung einrastet.

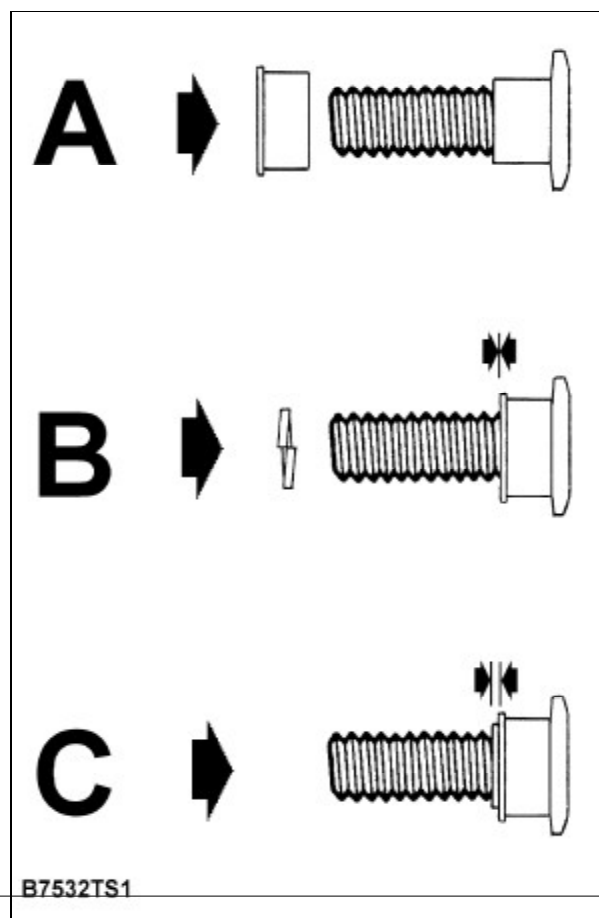
3. Hülse auf Verriegelungsbolzen umdrehen, so daß der Flansch an das Gewinde angrenzt (Abbildung 'A').
4. Hülсенende im Verhältnis zum Bund des Verriegelungsbolzens betrachten. Wenn die Hülse mit dem Bund fluchtet (Abbildung B), geeignete Federscheibe montieren, um eine Verlängerung des Bundes zu erreichen, siehe Teileinformation. Ragt der Bund leicht aus die Hülse heraus (Abbildung 'C'), ist keine Federscheibe erforderlich.
